# REFERAT PRIVIND LUCRĂRILE DE CONSOLIDARE - RESTAURARE A BISERICII ARMENEȘTI CU HRAMUL SF.ARHANGHELI MIHAI ȘI GAVRIL DIN BUCUREȘTI

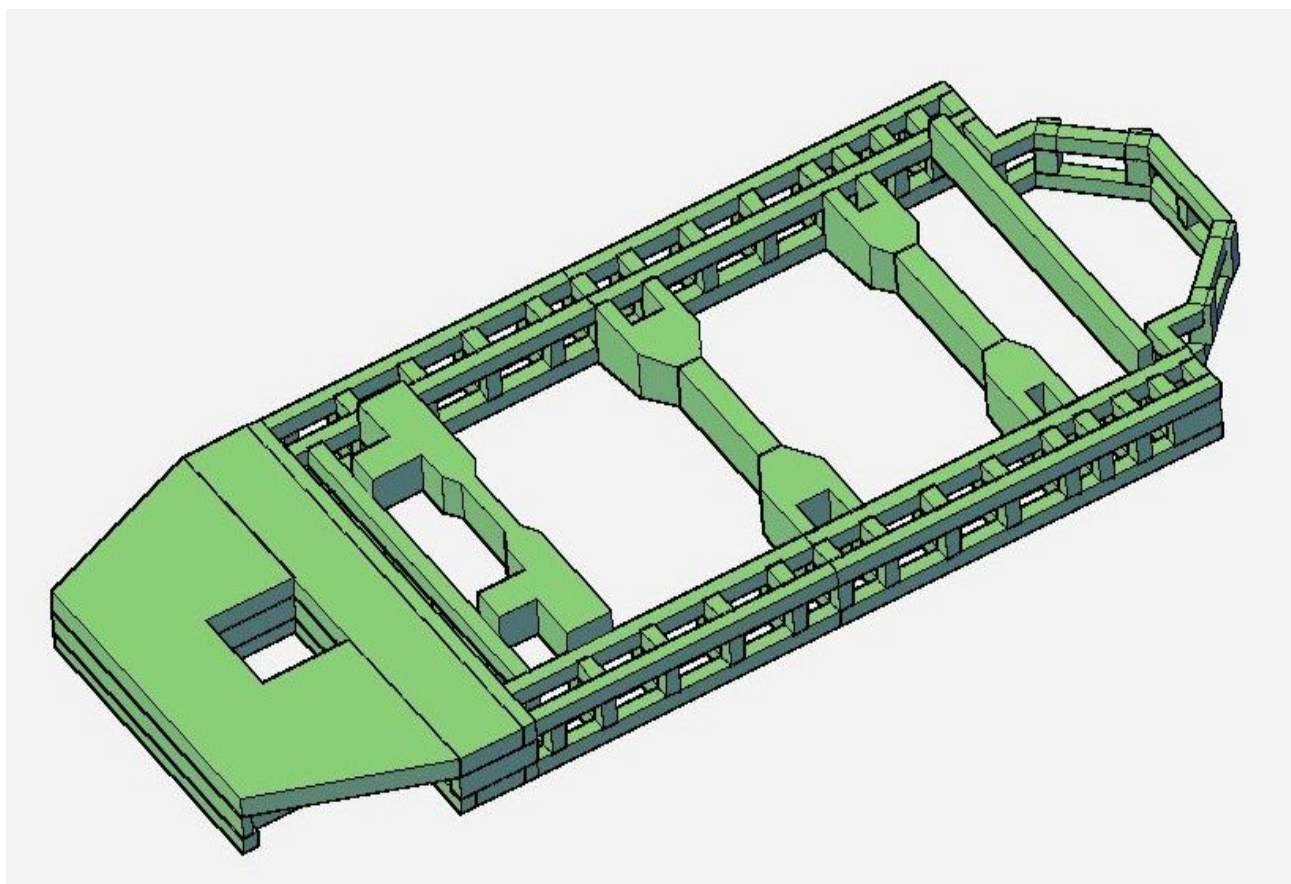
Fig3

În ceea ce privește fundația bisericii, spre surprinderea noastră materialul utilizat era pietriș stabilizat prin amestecare cu var (un material cu caracteristici mecanice slabe), ceea ce a făcut în condițiile procesului de tasare declanșat, să nu poată asigura conlucrarea ansamblului la nivelul fundațiilor, lucru ce a influențat negativ comportarea întregului monument.

**4.3.1.** Sistemul de fundare a fost realizat ca un ansamblu de grinzi Vierendeel spațiale, ce au legat la nivelul fundațiilor turnul clopotniță, cu pereții navei (fig.3). Acest sistem de fundare a refăcut continuitatea structurii la nivelul fundațiilor care datorită materialului utilizat, dar și tasărilor neuniforme s-a transformat din fundații continue în fundații izolate, cu deplasări și rotații diferite fiecare dintre ele.
